Management-System Handbuch	VA = Verfahrensanweisung	 
	AA = Arbeitsanweisung	
	✓ FB = Formblatt	
	PA = Prüfanweisung	
<b>Titel: QS Richtlinien zur Optischen Sichtprüfung von Bügelschrauben St/tZn.</b>		Nr.: HACA 5.1-FB-11
<b>1. Zweck / Ziel:</b>		
Dieses FB soll dabei helfen, Fehlererscheinungen an Bügelschrauben zu erkennen und richtig zu beurteilen.		
<b>2. Geltungsbereich:</b>		
WE, QS, VS		
<b>3. Beschreibung der Inhalte:</b>

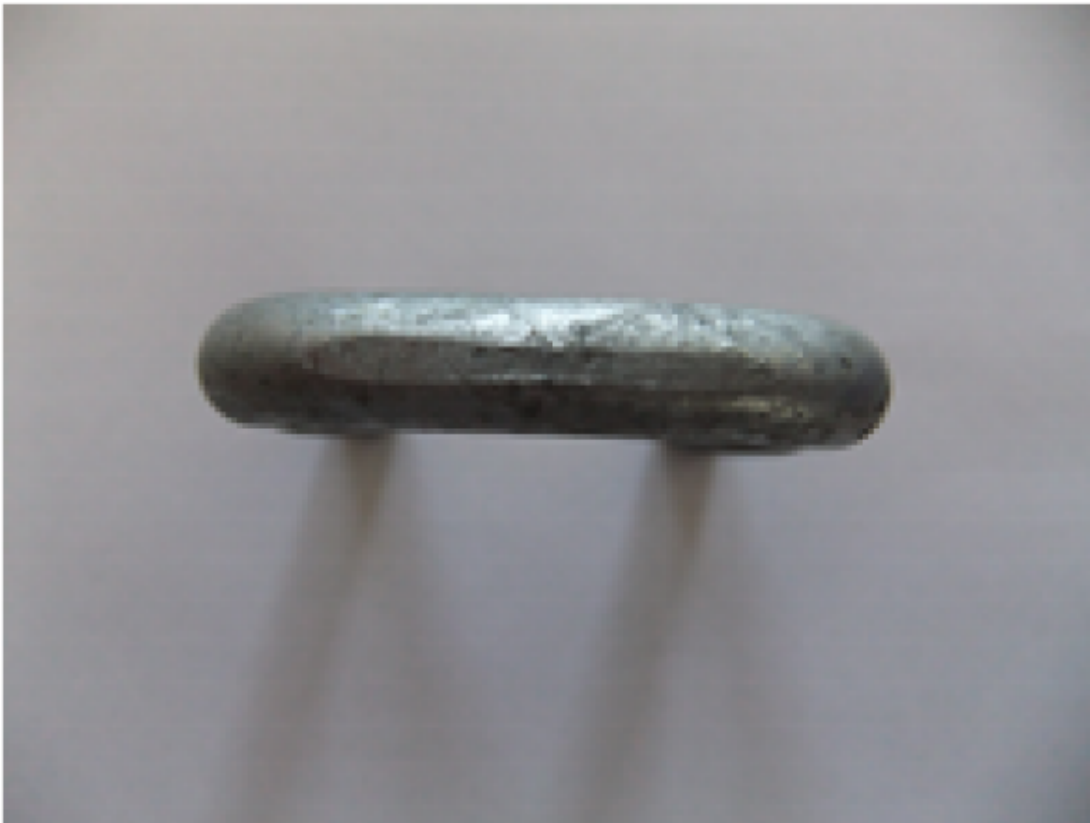
**Bild Nr.1**

3.1 Optisch Sichtprüfung an auftretenden Fehlerbildern, der St/tZn Bügelschrauben: <ul style="list-style-type: none"> <li>• Zink-Abplatzungen</li> <li>• Fremdrost</li> </ul>		
<b>4. Mitgeltende Dokumente und Unterlagen:</b>		
DIN EN ISO 1461		
<b>5. Optische Sichtprüfung:</b>		
Die Ursachen der im Bild 1, leichte Rissbildung in der Feinzinkschicht und Bild 2, Abplatzung der Feinzinkschicht dargestellten Fehlstellen sind zum einen in der Beschaffenheit des Trägermaterials, Legierungsbestandteilen im Stahl und dem damit zusammenhängendem Schichtaufbau und zum anderen, in der dynamischen Belastung, denen die Bügelschrauben ausgesetzt sind, zu suchen. Da aber der Zinküberzug mit dem Stahl eine interkristalline unlösbare Verbindung eingegangen ist, ist in beiden Fällen der Korrosionsschutz weiterhin gegeben. Ein Nachbessern nach DIN ISO 1461 mit Zinkstaubfarbe oder Zinkspray ist zwar sinnvoll, aber nicht notwendig. Sollten die Fehlstellen $\geq 1\%$ der gesamt verzinkten Fläche sein, muss zusätzlich mit einem Zinkschichtdicke-Messgerät die vorhandene Zinkschichtdicke ermittelt werden (Siehe DIN ISO 1461) und mit Zinkstaubfarbe oder Zinkspray nachgebessert werden.

Beurteilung: Die Bügelschrauben dürfen montiert werden, Nacharbeit nur erforderlich, wenn die Fehlstellen $\geq 1\%$ betragen und die Zinkschichtdicke nach Norm, nicht mehr gegeben ist.		
Die Fehlererscheinungen in Bild Nr. 3 und 4 zeigen Bügelschrauben mit Fremdrostbefall. Dieser wird durch äußere Umstände, wie feine Eisenstäube, die an der Luft rosten und sich auf Gegenstände niederschlagen, übertragen und werden in Fachkreisen auch normativ als dünne Rostschicht auf Stahloberflächen bezeichnet. Optisch sehen diese Oberflächen verrostet aus, obwohl sie nur von Roststaub bedeckt sind. In diesem Fall schützt die Feuerverzinkung das Eisen nachhaltig vor Rostbefall. Wird die Beschichtung beschädigt, bildet Zink und Eisen in Verbindung mit Wasser ein Lokalelement und das Zink als unedleres Metall korrodiert und bewahrt dadurch das Eisen vor der Oxidation. Das Beseitigen der Rostschicht durch Abwischen oder Bürsten (darf nur mit einer Edelstahlbürste erfolgen) ist zwar sinnvoll, aber nicht notwendig.
