Management-System Handbuch	VA = Verfahrensanweisung	 
	AA = Arbeitsanweisung	
	✓ FB = Formblatt	
	PA = Prüfanweisung	
<b>Titel: QS Richtlinien zur Optischen Sichtprüfung von Bügelschrauben St/tZn.</b>		Nr.: HACA 5.1-FB-11
<b>1. Zweck / Ziel:</b>		
Dieses FB soll dabei helfen, Fehlererscheinungen an Bügelschrauben zu erkennen und richtig zu beurteilen.		
<b>2. Geltungsbereich:</b>		
WE, QS, VS		
<b>3. Beschreibung der Inhalte:</b>

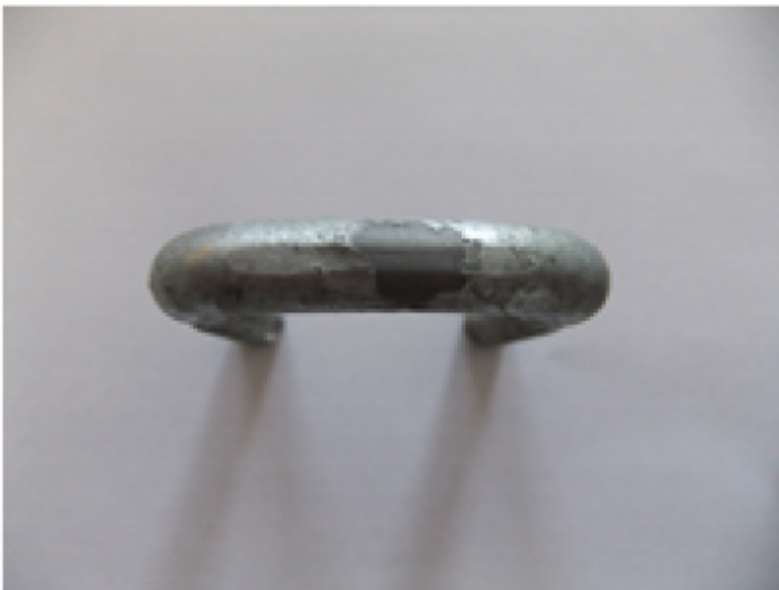
3.1 Optisch Sichtprüfung an auftretenden Fehlerbildern, der St/tZn Bügelschrauben: <ul style="list-style-type: none"> <li>• Zink-Abplatzungen</li> <li>• Fremdrost</li> </ul>		
<b>4. Mitgeltende Dokumente und Unterlagen:</b>		
DIN EN ISO 1461		
<b>5. Optische Sichtprüfung:</b>		
Die Ursachen der im Bild 1, leichte Rissbildung in der Feinzinkschicht und Bild 2, Abplatzung der Feinzinkschicht dargestellten Fehlstellen sind zum einen in der Beschaffenheit des Trägermaterials, Legierungsbestandteilen im Stahl und dem damit zusammenhängendem Schichtaufbau und zum anderen, in der dynamischen Belastung, denen die Bügelschrauben ausgesetzt sind, zu suchen. Da aber der Zinküberzug mit dem Stahl eine interkristalline unlösbare Verbindung eingegangen ist, ist in beiden Fällen der Korrosionsschutz weiterhin gegeben. Ein Nachbessern nach DIN ISO 1461 mit Zinkstaubfarbe oder Zinkspray ist zwar sinnvoll, aber nicht notwendig. Sollten die Fehlstellen $\geq 1\%$ der gesamt verzinkten Fläche sein, muss zusätzlich mit einem Zinkschichtdicke-Messgerät die vorhandene Zinkschichtdicke ermittelt werden (Siehe DIN ISO 1461) und mit Zinkstaubfarbe oder Zinkspray nachgebessert werden.

Beurteilung: Die Bügelschrauben dürfen montiert werden, Nacharbeit nur erforderlich, wenn die Fehlstellen $\geq 1\%$ betragen und die Zinkschichtdicke nach Norm, nicht mehr gegeben ist.		
Die Fehlererscheinungen in Bild Nr. 3 und 4 zeigen Bügelschrauben mit Fremdrostbefall. Dieser wird durch äußere Umstände, wie feine Eisenstäube, die an der Luft rosten und sich auf Gegenstände niederschlagen, übertragen und werden in Fachkreisen auch normativ als dünne Rostschicht auf Stahloberflächen bezeichnet. Optisch sehen diese Oberflächen verrostet aus, obwohl sie nur von Roststaub bedeckt sind. In diesem Fall schützt die Feuerverzinkung das Eisen nachhaltig vor Rostbefall. Wird die Beschichtung beschädigt, bildet Zink und Eisen in Verbindung mit Wasser ein Lokalelement und das Zink als unedleres Metall korrodiert und bewahrt dadurch das Eisen vor der Oxidation. Das Beseitigen der Rostschicht durch Abwischen oder Bürsten (darf nur mit einer Edelstahlbürste erfolgen) ist zwar sinnvoll, aber nicht notwendig.

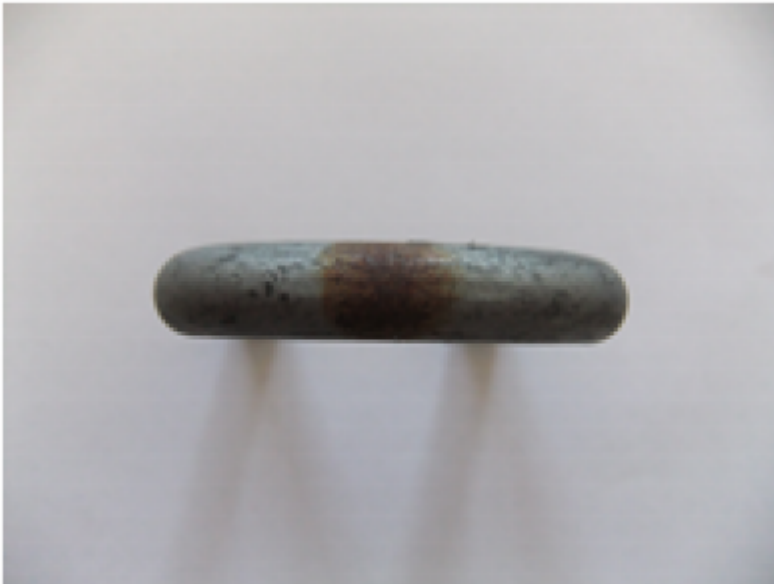
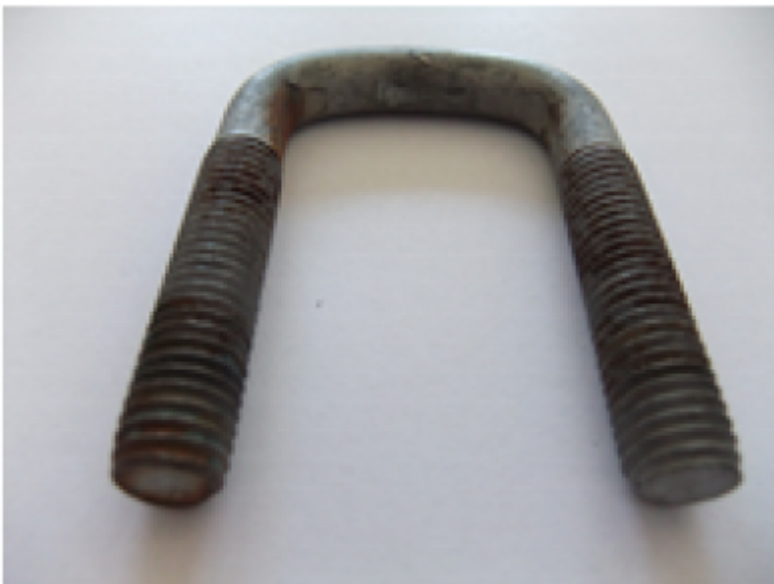
Beurteilung: Die Bügelschrauben dürfen montiert werden, der Korrosionsschutz ist gewährleistet.
