AA = Arbeitsanweisung	
	✓ FB = Formblatt	
	PA = Prüfanweisung	
<b>Titel: QS Richtlinien zur Optischen Sichtprüfung von Bügelschrauben St/tZn.</b>		Nr.: HACA 5.1-FB-11
<b>1. Zweck / Ziel:</b>		
Dieses FB soll dabei helfen, Fehlererscheinungen an Bügelschrauben zu erkennen und richtig zu beurteilen.		
<b>2. Geltungsbereich:</b>		
WE, QS, VS		
<b>3. Beschreibung der Inhalte:</b>

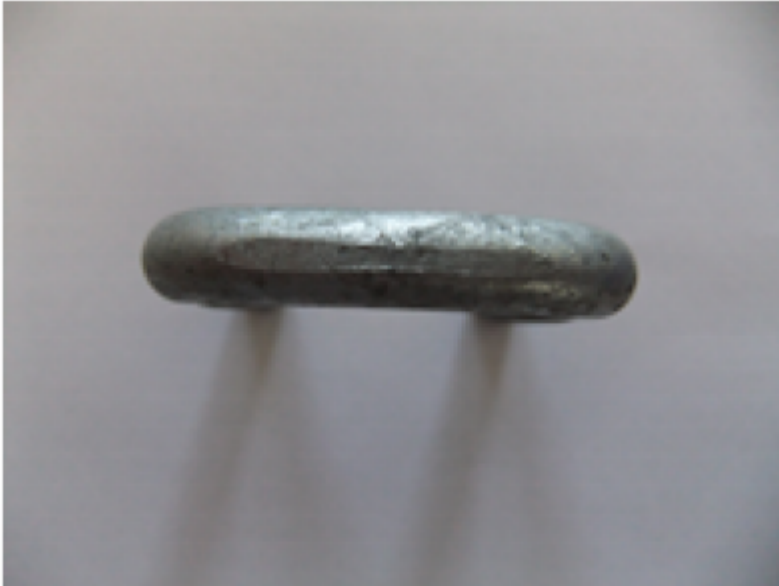
**Bild Nr.1**

3.1 Optisch Sichtprüfung an auftretenden Fehlerbildern, der St/tZn Bügelschrauben: <ul style="list-style-type: none"> <li>• Zink-Abplatzungen</li> <li>• Fremdrost</li> </ul>		
<b>4. Mitgeltende Dokumente und Unterlagen:</b>		
DIN EN ISO 1461		
<b>5. Optische Sichtprüfung:</b>		
<p>Die Ursachen der im Bild 1, leichte Rissbildung in der Feinzinkschicht und Bild 2, Abplatzung der Feinzinkschicht dargestellten Fehlstellen sind zum einen in der Beschaffenheit des Trägermaterials, Legierungsbestandteilen im Stahl und dem damit zusammenhängendem Schichtaufbau und zum anderen, in der dynamischen Belastung, denen die Bügelschrauben ausgesetzt sind, zu suchen. Da aber der Zinküberzug mit dem Stahl eine interkristalline unlösliche Verbindung eingegangen ist, ist in beiden Fällen der Korrosionsschutz weiterhin gegeben. Ein Nachbessern nach DIN ISO 1461 mit Zinkstaubfarbe oder Zinkspray ist zwar sinnvoll, aber nicht notwendig. Sollten die Fehlstellen <math>\geq 1\%</math> der gesamt verzinkten Fläche sein, muss zusätzlich mit einem Zinkschichtdicke-Messgerät die vorhandene Zinkschichtdicke ermittelt werden (Siehe DIN ISO 1461) und mit Zinkstaubfarbe oder Zinkspray nachgebessert werden.</p> <p>Beurteilung: Die Bügelschrauben dürfen montiert werden, Nacharbeit nur erforderlich, wenn die Fehlstellen <math>\geq 1\%</math> betragen und die Zinkschichtdicke nach Norm, nicht mehr gegeben ist.</p> <p>Die Fehlererscheinungen in Bild Nr. 3 und 4 zeigen Bügelschrauben mit Fremdrostbefall. Dieser wird durch äußere Umstände, wie feine Eisenstäube, die an der Luft rosten und sich auf Gegenstände niederschlagen, übertragen und werden in Fachkreisen auch normativ als dünne Rostschicht auf Stahloberflächen bezeichnet. Optisch sehen diese Oberflächen verrostet aus, obwohl sie nur von Roststaub bedeckt sind. In diesem Fall schützt die Feuerverzinkung das Eisen nachhaltig vor Rostbefall. Wird die Beschichtung beschädigt, bildet Zink und Eisen in Verbindung mit Wasser ein Lokalelement und das Zink als unedleres Metall korrodiert und bewahrt dadurch das Eisen vor der Oxidation. Das Beseitigen der Rostschicht durch Abwischen oder Bürsten (darf nur mit einer Edelstahlbürste erfolgen) ist zwar sinnvoll, aber nicht notwendig.</p> <p>Beurteilung: Die Bügelschrauben dürfen montiert werden, der Korrosionsschutz ist gewährleistet.</p>
