Management-System Handbuch		VA = Verfahrensanweisung	HACA LEITERN
		AA = Arbeitsanweisung	
		FB = Formblatt	
	✔	PA = Prüfanweisung	
Titel: Überprüfung der Führungstaschen und der Federlöcher im Boxgehäuse	** **	Nr.: HACA 4.2-PA-25

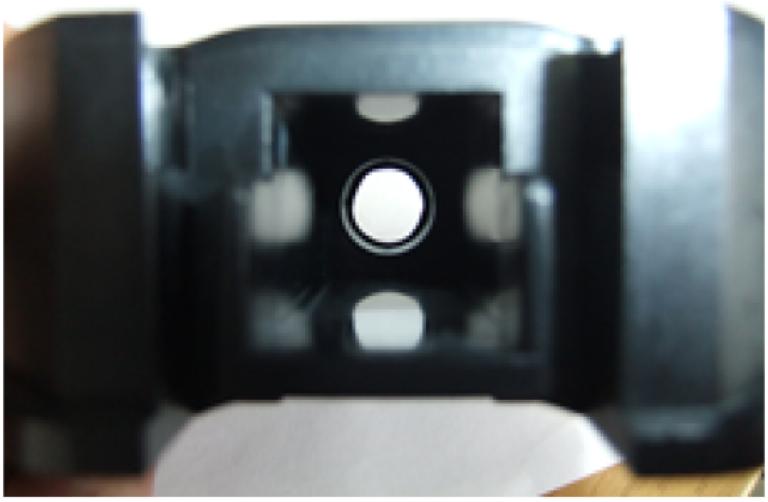
Bild Nr.1

Bild Nr.1: Boxgehäuse mit ausgeweiteter Führungstasche. Zu erkennen an dem nach oben gewölbtem Steg. (Siehe Pfeil)
• Durch eine ausgeweitete Führungstasche verlieren die Sicherheits- und Sprossenknöpfe ihren optimalen Sitz.
Dies führt zu Funktionsstörrungen im Boxgehäuse.
• Zurückzuführen auf einen Werkzeugfehler beim Abspritzen. Das Boxgehäuse darf nicht verbaut werden.

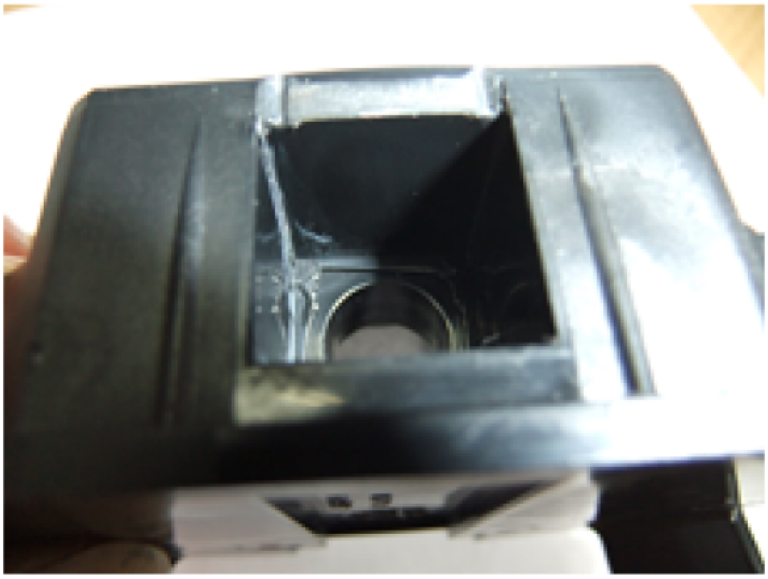
Bild Nr.2

Bild Nr.2: Federloch verjüngt durch Gratbildung.
• Durch das verjüngte Federloch verklemmt die Feder, eine fehlerfreie Funktion ist nicht gegeben.
• Zurückzuführen auf einen Werkzeugfehler beim Abspritzen. Das Boxgehäuse darf nicht verbaut werden.
