Management- System Handbuch		VA = Verfahrensanweisung	HACA LEITERN
		AA = Arbeitsanweisung	
		FB = Formblatt	
	✔	PA = Prüfanweisung	
Titel: Überprüfung der Holzqualität für Holme, Stufen und Sprossen	** **		Nr.: HACA 4.2-PA-26

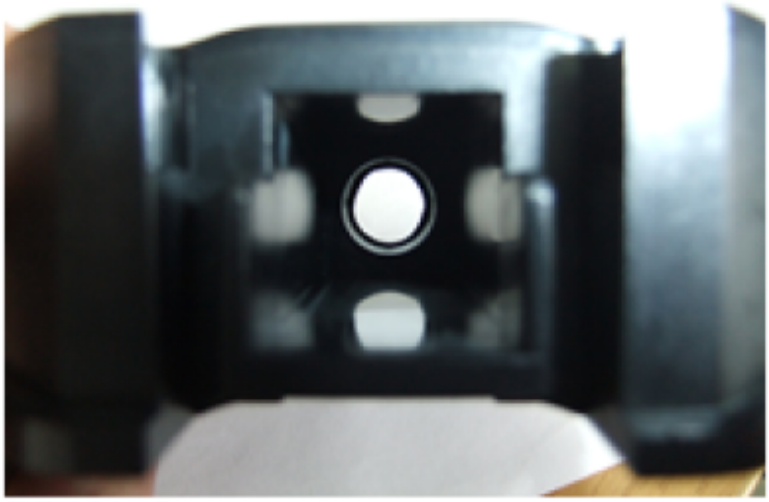
Bild Nr.1

Bild Nr.1: Boxgehäuse mit ausgeweiteter Führungstasche. Zu erkennen an dem nach oben gewölbtem Steg. (Siehe Pfeil)
• Durch eine ausgeweitete Führungstasche verlieren die Sicherheits- und Sprossenknöpfe ihren optimalen Sitz.
Dies führt zu Funktionsstörrungen im Boxgehäuse.
• Zurückzuführen auf einen Werkzeugfehler beim Abspritzen. Das Boxgehäuse darf nicht verbaut werden.

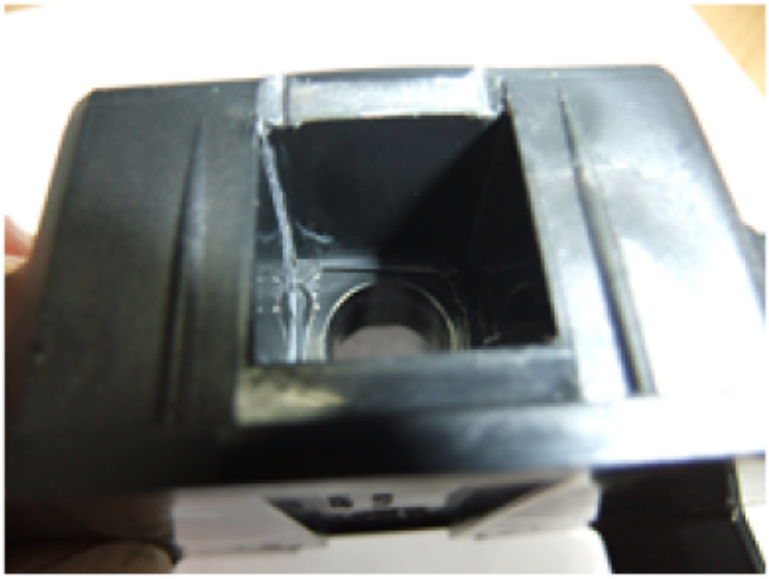
Bild Nr.2

Bild Nr.2: Federloch verjüngt durch Gratbildung.
• Durch das verjüngte Federloch verklemmt die Feder, eine fehlerfreie Funktion ist nicht gegeben.
• Zurückzuführen auf einen Werkzeugfehler beim Abspritzen. Das Boxgehäuse darf nicht verbaut werden.
