# Weißrost

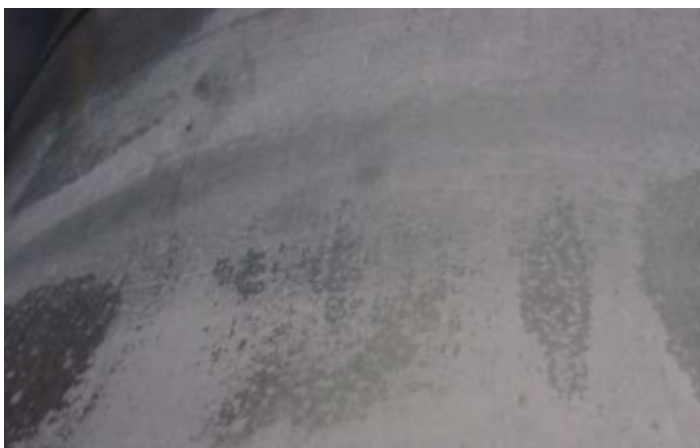
## Abb.2: Flächiger Weißrost auf einem Verzinktem Blech
