# Weißrost

## Entstehung von Weißrost

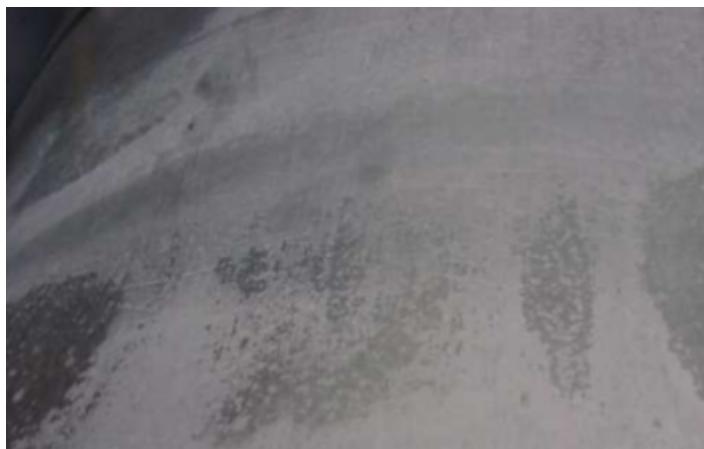
Abb.2: Flächiger Weißrost auf einem Verzinktem Blech
