# Weißrost

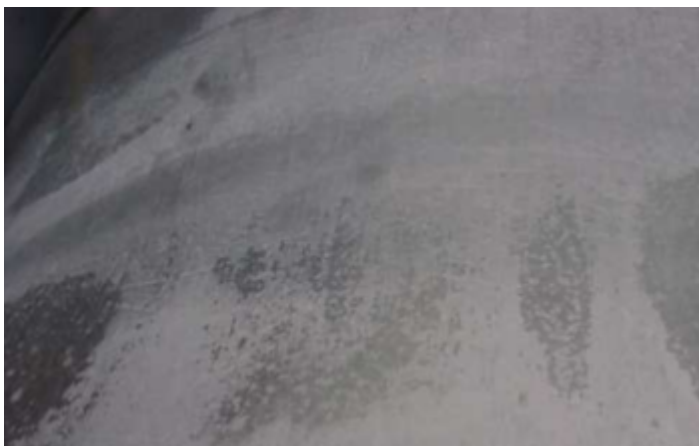
Abb.2: Flächiger Weißrost auf einem Verzinktem Blech
