# Weißrost

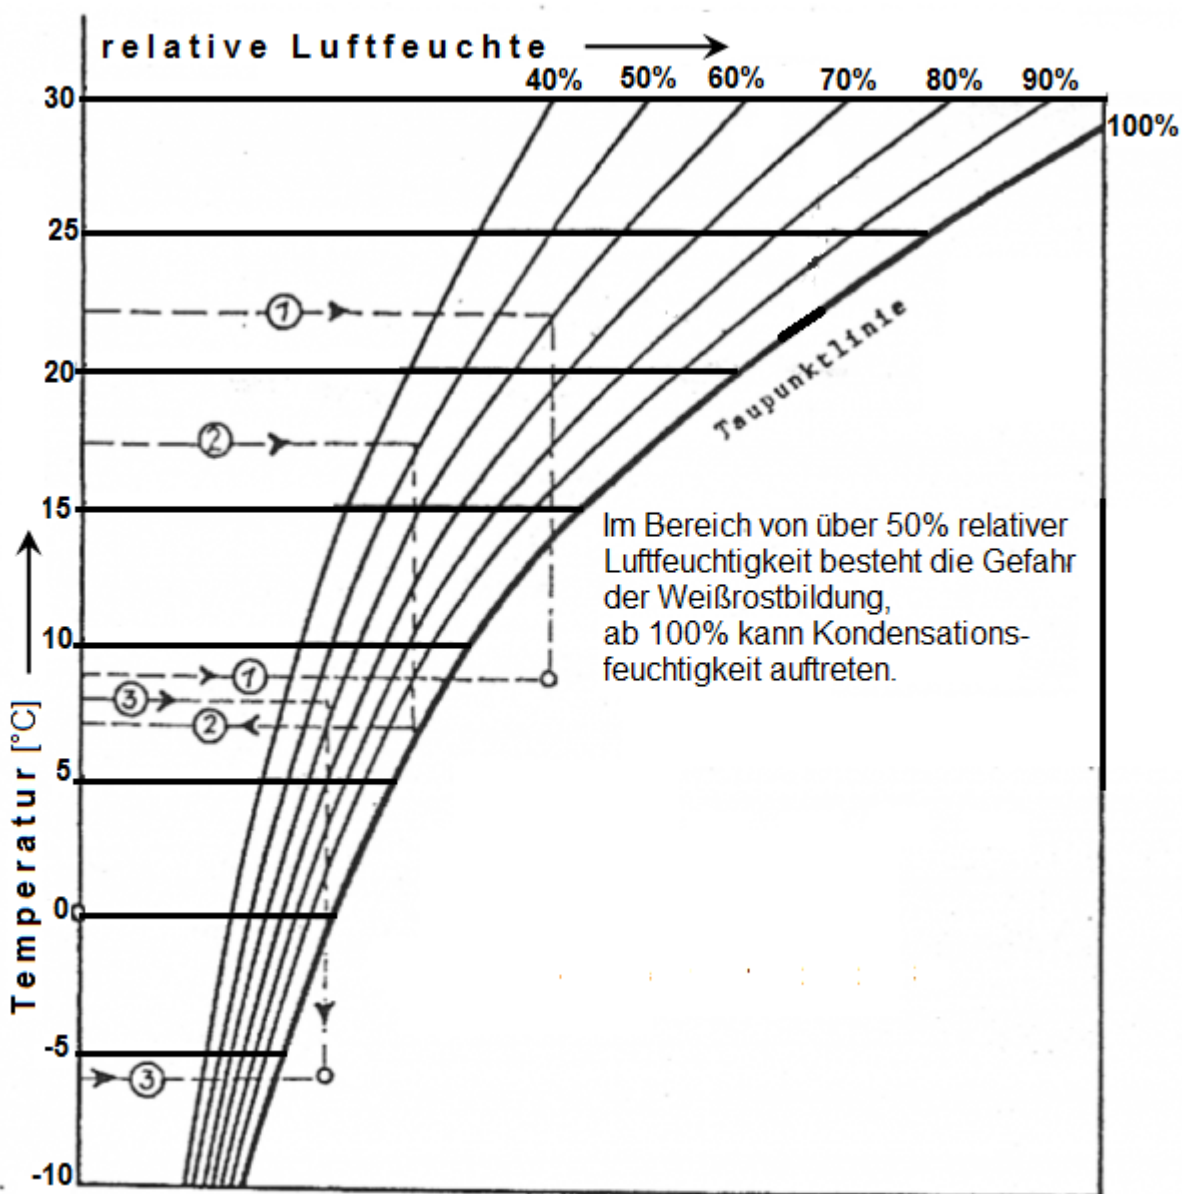
Abb.1: Zusammenhang zwischen Temperatur, Luftfeuchtigkeit und Taupunktlinie.

- Kondenswasser entsteht immer dann, wenn die zwischen Blechtafeln oder Windungen vorhandene Luft oder die an Blechpaketen oder -coils angrenzende wärmere Luft durch das kältere Material oder durch sinkende Raumtemperaturen den Taupunkt unterschreitet.

### Ablesebeispiel 1)

- Temperatur des Materials bei Entladung vom LKW +9° C

- max. zu erwartende Temperatur der Lagerhalle innerhalb weniger Stunden +22° C
- zu erwartende relative Luftfeuchtigkeit 60 %

Hier wird mit großer Wahrscheinlichkeit Kondensfeuchtigkeit am Material auftreten (verstärkte Korrosion tritt jedoch in jedem Fall wegen der hohen Luftfeuchtigkeit auf).

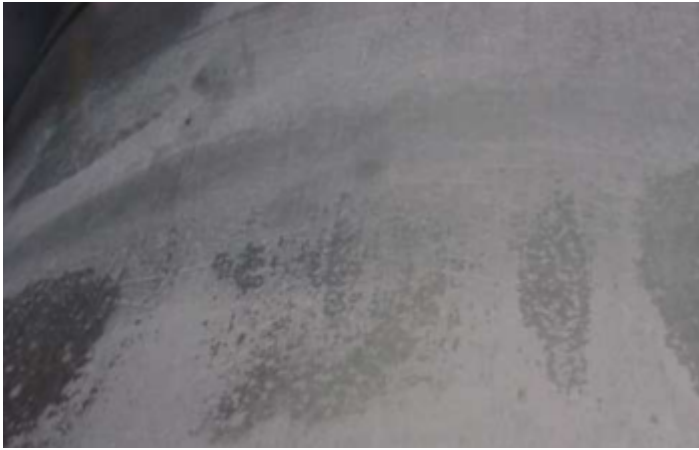
Abb.2: Flächiger Weißrost auf einem Verzinktem Blech

Die voluminösen, puderförmigen Oxidationsprodukte von starkem Weißrost sollten grundsätzlich entfernt werden, da sie unter ungünstigen Umständen Feuchtigkeit binden und die weißrostfördernden Verhältnisse verlängern können.

Hierzu ist die gesamte Oberfläche sorgfältig mit harten Nylonbürsten zu behandeln und mit reinem Wasser kräftig nachzuspülen. Die weitere Behandlung hängt vom Ausmaß und Grad der Schädigung ab. Bei, mittels Schichtdickenmessgerät messbarer, deutlicher Verringerung der Zinkschichtdicke kann es erforderlich sein, den ursprünglichen Korrosionsschutz durch das Auftragen geeigneter Beschichtungen wiederherzustellen. In der Regel lässt sich bei starkem Weißrostbefall die einheitliche Optik der Zinkoberfläche nicht wieder erreichen. Weißrost kann auch durch Abbeizen der Zinkschicht beseitigt werden. Durch Abwischen mit einer schwach konzentrierten Schwefelsäure kann oberflächlich der Belag entfernt werden. Anschließend gründlich mit Wasser nachspülen und trocknen.
