# Weißrost

## Zinkpatina

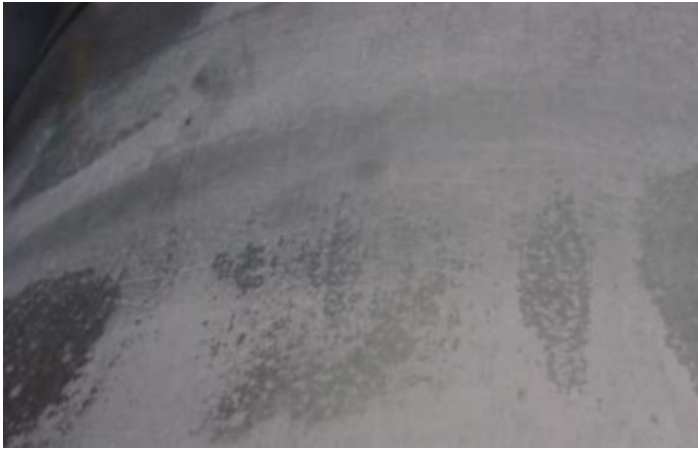
Abb.2: Flächiger Weißrost auf einem Verzinktem Blech
