# Weißrost

## Entstehung von Weißrost

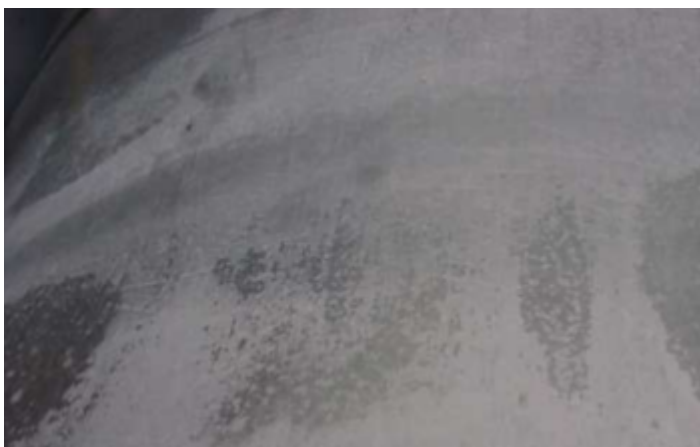
## Abb.2: Flächiger Weißrost auf einem Verzinktem Blech
