Weißrost

Weißrost ist eine Oxydschicht, bestehend aus Zinkhydroxid, Zinkoxid und etwas Zinkcarbonat, wobei die Zinkhydroxide nicht zu basischen Carbonaten weiter reagieren konnten. Weißrost entsteht in weißen, lockeren Schichten, die keine schützende Wirkung für die darunterliegenden, metallischen Schichten ausüben. Die Oberflächen sind rau und unregelmäßig.

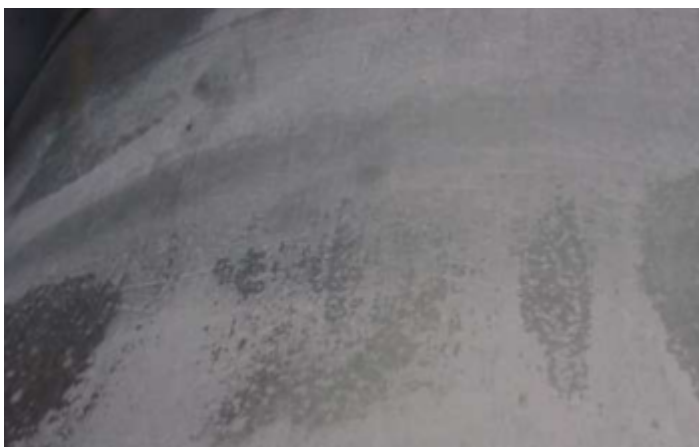
Abb.2: Flächiger Weißrost auf einem Verzinktem Blech
