✓ AA = Arbeitsanweisung	
	FB = Formblatt	
	PA = Prüfanweisung	
<b>Titel: Prüflehre für Holmbügel Ø 48,3mm und Holmbügel Ø 33,7mm, veredelt</b>		Nr.: HACA-5.5-AA-10
<b>1. Zweck / Ziel:</b>		
Um den ständig steigenden und hohen Kundenerwartungen gerecht zu werden, ist es erforderlich, die Qualität und somit auch die Sicherheit der HACA -Produkte kontinuierlich zu verbessern und auszubauen. Die aufgeführte Prüflehre soll bei der Erfüllung der gestellten Qualitätsrichtlinien in Bezug auf Maßhaltigkeit und Oberflächenbeschaffenheit der Holmbügel behilflich sein.		
<b>2. Geltungsbereich:</b>		
Externe Fertigungsstätten sowie die HACA- Bereiche, Wareneingang, und Qualitätssicherung.		
<b>3. Beschreibung der Inhalte:</b>		
<ul style="list-style-type: none"> <li>• Beschreibung der Prüflehre</li> <li>• Handhabung und Verwendung der Prüflehre</li> <li>• Prüfmenge nach Tabelle</li> <li>• Maßnahmen bei fehlerhaften Teilen</li> </ul>

<b>4. Beschreibung, Prüflehre- Holmbügel Ø 48,3mm. Die Prüflehre Ø 33,7mm ist im Aufbau und in der Handhabung identisch und wird aus diesen Grund nicht illustriert.</b>

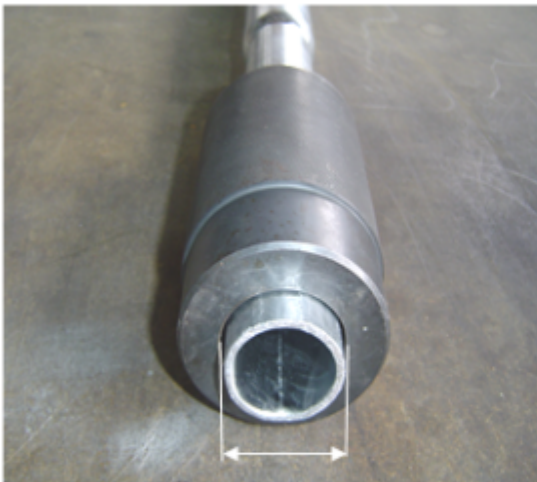
Bild Nr.2

Prüflehre über das eingezogene Ende des Holmbügels setzen.

1. 1. Bild Nr.2: Lässt sich die Prüflehre auf das eingezogene Ende des Holmbügels stecken?
2. 2. Bild Nr.3: Läuft die Prüflehre auf der ganzen Länge der eingezogenen Seite?
3. Bild Nr.4+5: Zinkrückstände und Fehlstellen müssen am ganzen Holmbügel nach DIN EN ISO 1461 nachgearbeitet werden.

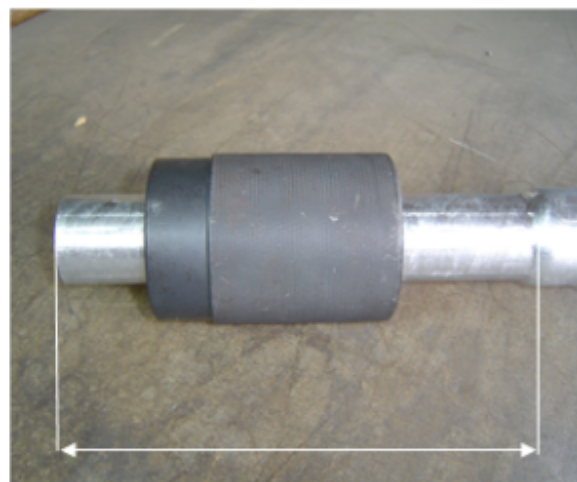
Bild Nr.3

Die Prüflehre muss sich über die ganze Länge der eingezogenen Seite schieben lassen.

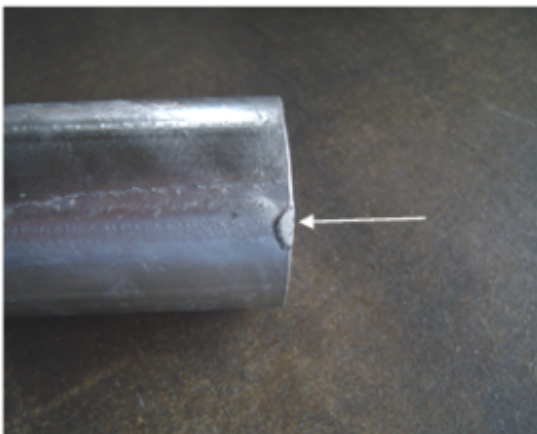
Bild Nr.4

Nicht entfernte Zinkrückstände führen dazu, dass sich die Prüflehre nicht über die Holmbügel stecken lässt. Ein Aufstecken auf Leiterteile ist daher nicht möglich, die Qualitätsrichtlinien wurden nicht erfüllt.
