✓ AA = Arbeitsanweisung	
	FB = Formblatt	
	PA = Prüfanweisung	
<b>Titel: Prüflehre für Holmbügel Ø 48,3mm und Holmbügel Ø 33,7mm, veredelt</b>		Nr.: HACA-5.5-AA-10
<b>1. Zweck / Ziel:</b>		
Um den ständig steigenden und hohen Kundenerwartungen gerecht zu werden, ist es erforderlich, die Qualität und somit auch die Sicherheit der HACA -Produkte kontinuierlich zu verbessern und auszubauen. Die aufgeführte Prüflehre soll bei der Erfüllung der gestellten Qualitätsrichtlinien in Bezug auf Maßhaltigkeit und Oberflächenbeschaffenheit der Holmbügel behilflich sein.		
<b>2. Geltungsbereich:</b>		
Externe Fertigungsstätten sowie die HACA- Bereiche, Wareneingang, und Qualitätssicherung.		
<b>3. Beschreibung der Inhalte:</b>		
<ul style="list-style-type: none"> <li>• Beschreibung der Prüflehre</li> <li>• Handhabung und Verwendung der Prüflehre</li> <li>• Prüfmenge nach Tabelle</li> <li>• Maßnahmen bei fehlerhaften Teilen</li> </ul>

<b>4. Beschreibung, Prüflehre- Holmbügel Ø 48,3mm. Die Prüflehre Ø 33,7mm ist im Aufbau und in der Handhabung identisch und wird aus diesen Grund nicht illustriert.</b>

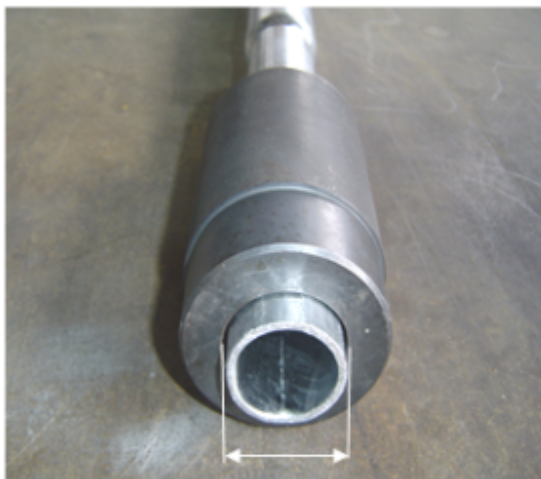
Bild Nr.2

Prüflehre über das eingezogene Ende des Holmbügels setzen.

1. Bild Nr.2: Lässt sich die Prüflehre auf das eingezogene Ende des Holmbügels stecken?
2. Bild Nr.3: Läuft die Prüflehre auf der ganzen Länge der eingezogenen Seite?
3. Bild Nr.4+5: Zinkrückstände und Fehlstellen müssen am ganzen Holmbügel nach DIN EN ISO 1461 nachgearbeitet werden.

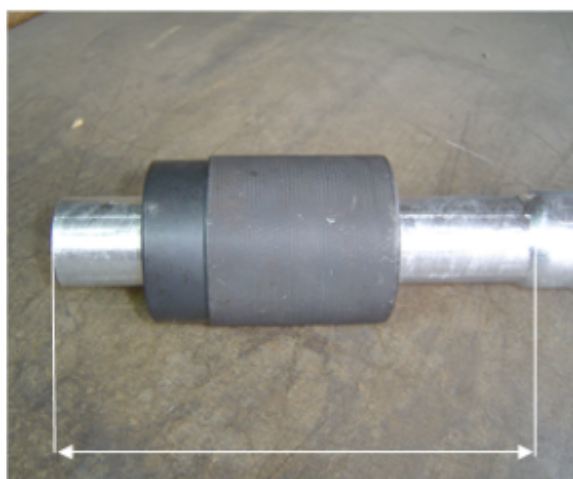
Bild Nr.3

Die Prüflehre muss sich über die ganze Länge der eingezogenen Seite schieben lassen.
