Management-System Handbuch	VA = Verfahrensanweisung	 
	AA = Arbeitsanweisung	
	✓ FB = Formblatt	
	PA = Prüfanweisung	
Titel: QS Richtlinien zur Optischen Sichtprüfung von Bügelschrauben St/tZn.		Nr.: HACA 5.1-FB-11

1. Zweck / Ziel:		
Dieses FB soll dabei helfen, Fehlererscheinungen an Bügelschrauben zu erkennen und richtig zu beurteilen.		
2. Geltungsbereich:		
WE, QS, VS

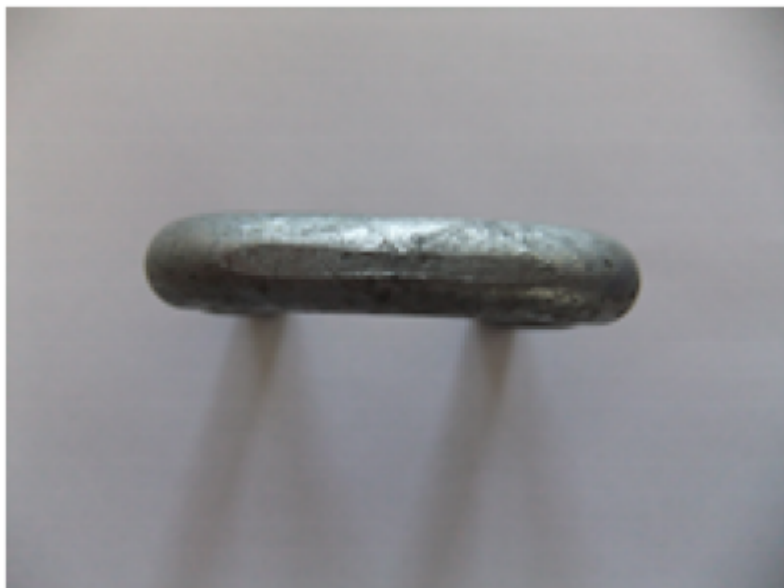
Bild Nr.1

4. Mitgeltende Dokumente und Unterlagen:		
DIN EN ISO 1461		
5. Optische Sichtprüfung:		
Die Ursachen der im Bild 1, leichte Rissbildung in der Feinzinkschicht und Bild 2, Abplatzung der Feinzinkschicht dargestellten Fehlstellen sind zum einen in der Beschaffenheit des Trägermaterials, Legierungsbestandteilen im Stahl und dem damit zusammenhängendem Schichtaufbau und zum anderen, in der dynamischen Belastung, denen die Bügelschrauben ausgesetzt sind, zu suchen. Da aber der Zinküberzug mit dem Stahl eine interkristalline unlösliche Verbindung eingegangen ist, ist in beiden Fällen der Korrosionsschutz weiterhin gegeben. Ein Nachbessern nach DIN ISO 1461 mit Zinkstaubfarbe oder Zinkspray ist zwar sinnvoll, aber nicht notwendig. Sollten die Fehlstellen $\geq 1\%$ der gesamt verzinkten Fläche sein, muss zusätzlich mit einem Zinkschichtdicke-Messgerät die vorhandene Zinkschichtdicke ermittelt werden (Siehe DIN ISO 1461) und mit Zinkstaubfarbe oder Zinkspray nachgebessert werden.

Beurteilung: Die Bügelschrauben dürfen montiert werden, Nacharbeit nur erforderlich, wenn die Fehlstellen $\geq 1\%$ betragen und die Zinkschichtdicke nach Norm, nicht mehr gegeben ist.		
Die Fehlererscheinungen in Bild Nr. 3 und 4 zeigen Bügelschrauben mit Fremdrostbefall. Dieser wird durch äußere Umstände, wie feine Eisenstäube, die an der Luft rosten und sich auf Gegenstände niederschlagen, übertragen und werden in Fachkreisen auch normativ als dünne Rostschicht auf Stahloberflächen bezeichnet. Optisch sehen diese Oberflächen verrostet aus, obwohl sie nur von Roststaub bedeckt sind. In diesem Fall schützt die Feuerverzinkung das Eisen nachhaltig vor Rostbefall. Wird die Beschichtung beschädigt, bildet Zink und Eisen in Verbindung mit Wasser ein Lokalelement und das Zink als unedleres Metall korrodiert und bewahrt dadurch das Eisen vor der Oxidation. Das Beseitigen der Rostschicht durch Abwischen oder Bürsten (darf nur mit einer Edelstahlbürste erfolgen) ist zwar sinnvoll, aber nicht notwendig.
