Management-System Handbuch	VA = Verfahrensanweisung	 
	AA = Arbeitsanweisung	
	✓ FB = Formblatt	
	PA = Prüfanweisung	
Titel: QS Richtlinien zur Optischen Sichtprüfung von Bügelschrauben St/tZn.		Nr.: HACA 5.1-FB-11

1. Zweck / Ziel:		
Dieses FB soll dabei helfen, Fehlererscheinungen an Bügelschrauben zu erkennen und richtig zu beurteilen.		
2. Geltungsbereich:		
WE, QS, VS

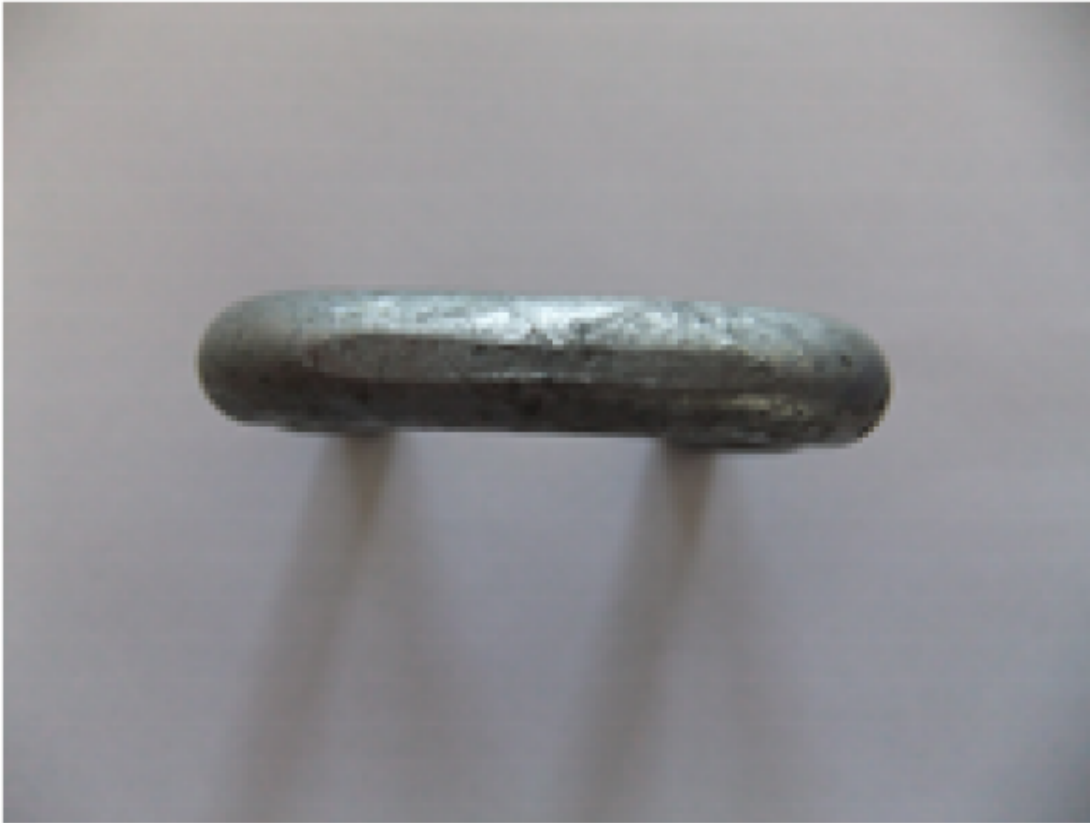
Bild Nr.1

4. Mitgeltende Dokumente und Unterlagen:		
DIN EN ISO 1461		
5. Optische Sichtprüfung:		
Die Ursachen der im Bild 1, leichte Rissbildung in der Feinzinkschicht und Bild 2, Abplatzung der Feinzinkschicht dargestellten Fehlstellen sind zum einen in der Beschaffenheit des Trägermaterials, Legierungsbestandteilen im Stahl und dem damit zusammenhängendem Schichtaufbau und zum anderen, in der dynamischen Belastung, denen die Bügelschrauben ausgesetzt sind, zu suchen. Da aber der Zinküberzug mit dem Stahl eine interkristalline unlösbare Verbindung eingegangen ist, ist in beiden Fällen der Korrosionsschutz weiterhin gegeben. Ein Nachbessern nach DIN ISO 1461 mit Zinkstaubfarbe oder Zinkspray ist zwar sinnvoll, aber nicht notwendig. Sollten die Fehlstellen $\geq 1\%$ der gesamt verzinkten Fläche sein, muss zusätzlich mit einem Zinkschichtdicke-Messgerät die vorhandene Zinkschichtdicke ermittelt werden (Siehe DIN ISO 1461) und mit Zinkstaubfarbe oder Zinkspray nachgebessert werden.

Beurteilung: Die Bügelschrauben dürfen montiert werden, Nacharbeit nur erforderlich, wenn die Fehlstellen $\geq 1\%$ betragen und die Zinkschichtdicke nach Norm, nicht mehr gegeben ist.		
Die Fehlererscheinungen in Bild Nr. 3 und 4 zeigen Bügelschrauben mit Fremdrostbefall. Dieser wird durch äußere Umstände, wie feine Eisenstäube, die an der Luft rosten und sich auf Gegenstände niederschlagen, übertragen und werden in Fachkreisen auch normativ als dünne Rostschicht auf Stahloberflächen bezeichnet. Optisch sehen diese Oberflächen verrostet aus, obwohl sie nur von Roststaub bedeckt sind. In diesem Fall schützt die Feuerverzinkung das Eisen nachhaltig vor Rostbefall. Wird die Beschichtung beschädigt, bildet Zink und Eisen in Verbindung mit Wasser ein Lokalelement und das Zink als unedleres Metall korrodiert und bewahrt dadurch das Eisen vor der Oxidation. Das Beseitigen der Rostschicht durch Abwischen oder Bürsten (darf nur mit einer Edelstahlbürste erfolgen) ist zwar sinnvoll, aber nicht notwendig.
