Sichtprüfung von Schweißverbindungen

Die Sichtprüfung wird auch als VT-Prüfung (engl. Visual Testing) bezeichnet. Bei unterschiedlichen Schweißprozessen, Grund- und Zusatzwerkstoffen, aber auch Schweißpositionen und anderen Einflussfaktoren, können unterschiedliche Schweißnahtunregelmäßigkeiten entstehen. Um eine fachgerechte Bewertung der Unregelmäßigkeiten sicherzustellen, sollte der Prüfer die Schweißnahtunregelmäßigkeiten kennen.

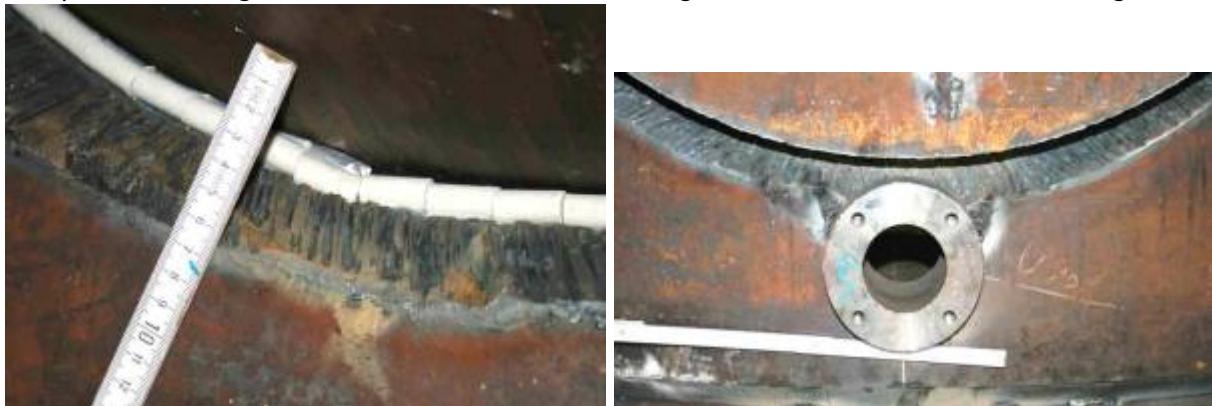
Beispiele für mangelhafte Schweißnahtvorbereitung sind in den Bildern 2 und 3 dargestellt.

Bild 2: Nahtvorbereitung mangelhaft..... Bild 3: Nahtvorbereitung mangelhaft, Schweiß- und Zusammenbaufolge nicht beachtet.

- Form und die Maße der Nahtvorbereitung mit den Anforderungen der Schweißanweisung übereinstimmen;
- die Fugenflanken und die angrenzenden Oberflächen sauber sind und jegliche Oberflächenbearbeitung nach der Anwendungs- oder Produktnorm durchgeführt wurde;
- die durch Schweißen zu verbindenden Teile entsprechend den Zeichnungen oder Anweisungen in richtiger Anordnung zueinander geheftet wurden.

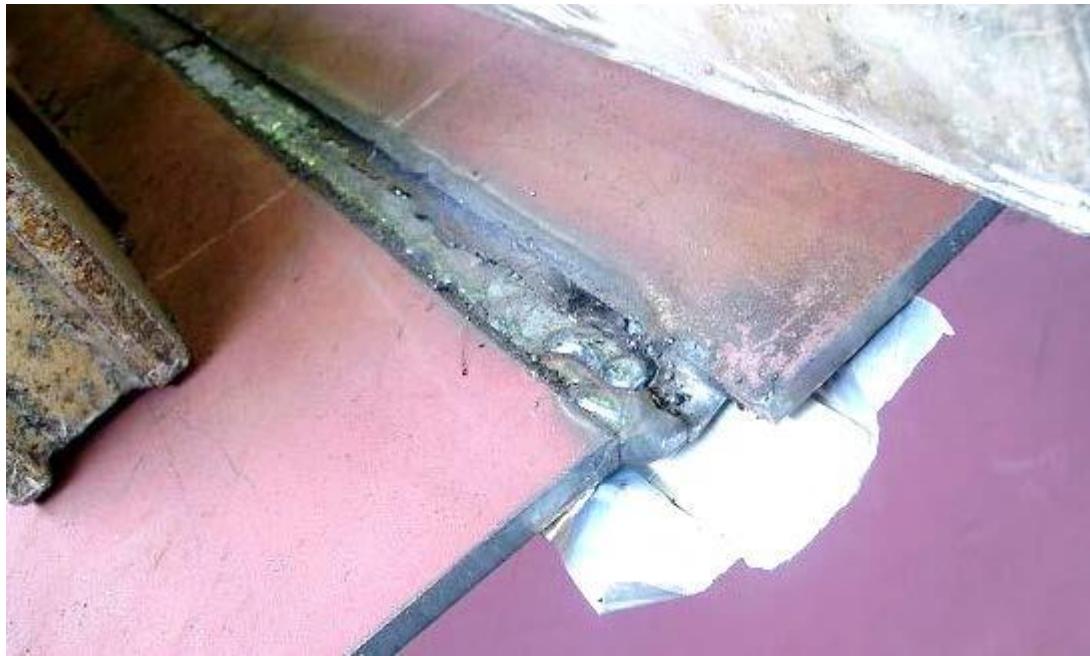
Beispielhaft ist eine mangelhafte, gerissene Zwischenlage einer Schweißnaht in Bild 4 dargestellt.

Bild 4: Sichtprüfung

während des Schweißens, Riss in Zwischenlage

- keine sichtbaren Unregelmäßigkeiten, z. B. Risse oder Hohlräume, vorhanden sind; falls derartige Unregelmäßigkeiten erkannt werden, muss darüber berichtet werden, damit Abhilfemaßnahmen eingeleitet werden können, bevor weiteres Schweißgut abgesetzt wird;

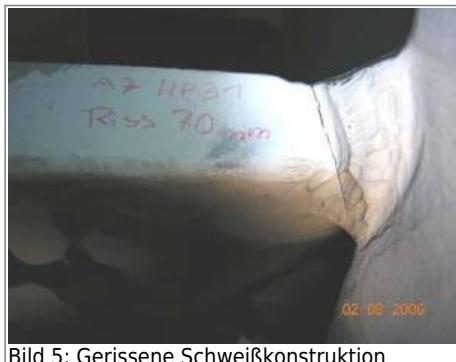
Bild 5: Gerissene Schweißkonstruktion

- Keine oder mangelhafte Vorwärmung bei einigen Werkstoffen, wie beispielsweise höherfesten oder warmfesten Stählen
- zu schnelle Abkühlung während oder nach dem Schweißen
- zu hohe Streckenenergie
- Kupfer im Schmelzbad
- ungünstiger Zusammenbau (Spannungen)
- hohe Wasserstoffgehalte im Zusatzwerkstoff
- Überhitzungen beim Schweißen von Aluminium

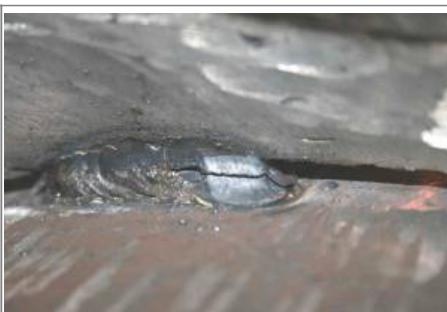
Bild 6: Gerissene Heftstelle

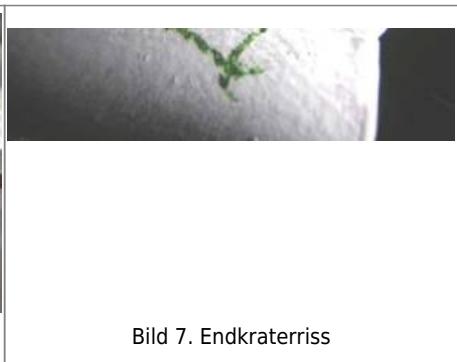
Bild 7. Endkraterriss

Ordnungsnummer nach ISO 6520-1	Unregelmäßigkeit Benennung	Bemerkungen	t in mm	Grenzwerte für Unregelmäßigkeiten der Bewertungsgruppe		
				D	C	B
100	Riss		≥ 0,5	nicht zulässig	nicht zulässig	nicht zulässig
104	Endkraterriss		≥ 0,5	nicht zulässig	nicht zulässig	nicht zulässig

Ordnungsnummer nach ISO 6520-1	Unregelmäßigkeit Benennung	Bemerkungen	t in mm	Grenzwerte für Unregelmäßigkeiten der Bewertungsgruppe		
				D	C	B
100	Riss		$\geq 0,5$	nicht zulässig	nicht zulässig	nicht zulässig
104	Endkraterriss	$h = \text{Höhe oder Breite}$	$\geq 0,5$	$h \leq 0,4s$ bzw. $0,4a$ $1 \leq 0,4s$ bzw. $0,4a$	nicht zulässig	nicht zulässig

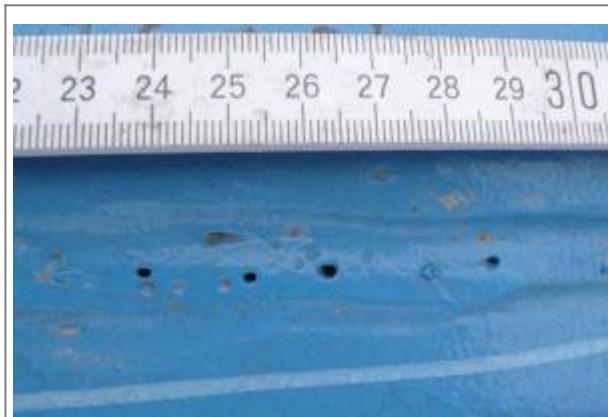
Bild 8: Oberflächenporen

- unzureichender Gasschutz beim Schutzgasschweißen
- falsche Brennerführung
- Feuchtigkeit, Verunreinigungen am Bauteil oder am Zusatzwerkstoff
- verunreinigte Fugenflanken (Zunder, Rost, etc.)
- Oксidschichten beim Schweißen von Aluminium

Ordnungsnummer nach ISO 6520-1	Unregelmäßigkeit Benennung	Bemerkungen	t in mm	Grenzwerte für Unregelmäßigkeiten der Bewertungsgruppe		
				D	C	B
2017	Oberflächenpore	Größtmaß einer Einzelpore	$\geq 0,5-3$	$d \leq 0,3s$ $d \leq 0,3a$	nicht zulässig	nicht zulässig
			> 3	$d \leq 0,3s$ $d \leq 0,3a$ max. 3 mm	$d \leq 0,2s$ $d \leq 0,2a$ max. 2 mm	nicht zulässig

Ordnungsnummer nach ISO 6520-1	Unregelmäßigkeit Benennung	Bemerkungen	t in mm	Grenzwerte für Unregelmäßigkeiten der Bewertungsgruppe		
				D	C	B
2017	Oberflächenpore	Größtmaß einer Einzelpore	$\geq 0,5-3$	$d \leq 0,3s$ $d \leq 0,3a$	$d \leq 0,2s$ $d \leq 0,2a$	$d \leq 0,1s$ $d \leq 0,1a$
			> 3	$d \leq 0,4s$ $d \leq 0,4a$ max. 3 mm	$d \leq 0,3s$ $d \leq 0,3a$ max. 2 mm	$d \leq 0,2s$ $d \leq 0,2a$ max. 1 mm

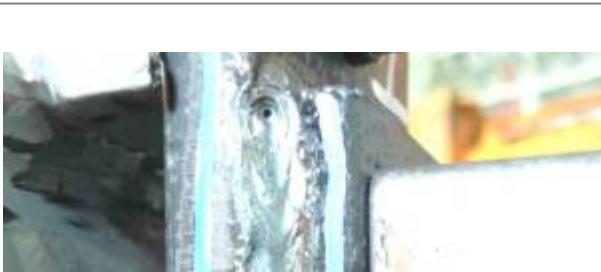
Im Gegensatz zu den Poren sind Lunker Erstarrungs- oder Schwindungshohlräume. Zu beobachten sind sie meist am Ende einer Schweißnaht (Endkraterlunker) oder bei Laser- und Elektronenstrahlschweißnähten.

Bild 10: Offener Endkraterlunker

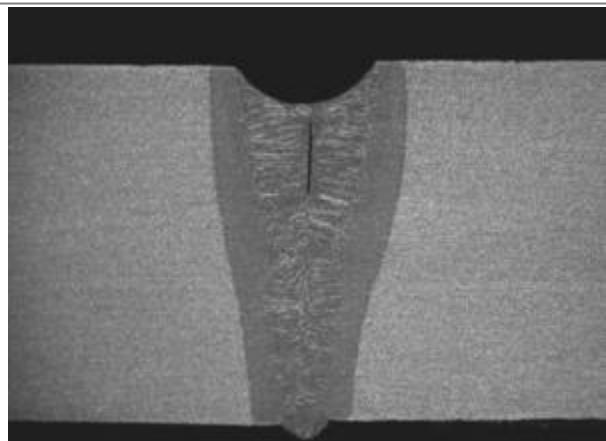
Bild 11: Interdendritischer Lunker einer Elektronenstrahlschweißnaht

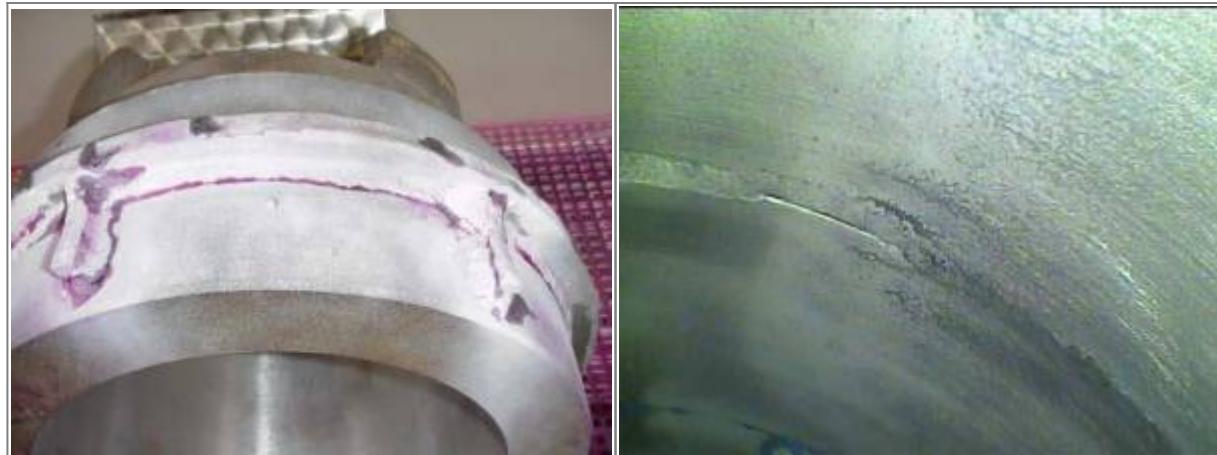
Bindefehler und ungenügende Durchschweißung sind flächige Fehler und beeinflussen die Festigkeit einer Schweißverbindung negativ. Mit der Sichtprüfung können nur Unregelmäßigkeiten festgestellt werden, die sich sichtbar bis an die Oberfläche erstrecken.

Bild 12. Bindefehler zur Oberfläche hin offen

- schlechte und/oder falsche Nahtvorbereitung
- Schweißbadvorlauf (Abschmelzleistung und Schweißgeschwindigkeit angepasst)
- Brennerneigung/-anstellung nicht korrekt
- nicht ausreichende Stromstärke
- Bla?do=search&id=sichtprüfungswirkung
- Schweißparameter für eingesetzten Grundwerkstoffes
- Stegabstand und/oder Öffnungswinkel zu klein

Ordnungsnummer nach ISO 6520-1	Unregelmäßigkeit Benennung	Bemerkungen	t in mm	Grenzwerte für Unregelmäßigkeiten der Bewertungsgruppe		
				D	C	B
401	Bindefehler		$\geq 0,5$	nicht zulässig	nicht zulässig	nicht zulässig

Ordnungsnummer nach ISO 6520-1	Unregelmäßigkeit Benennung	Bemerkungen	t in mm	Grenzwerte für Unregelmäßigkeiten der Bewertungsgruppe		
				D	C	B
401	Bindefehler		$\geq 0,5$	kurze Unregelmäßigkeit $h \leq 0,1s$ $h \leq 0,1a$ max. 3 mm	nicht zulässig	nicht zulässig

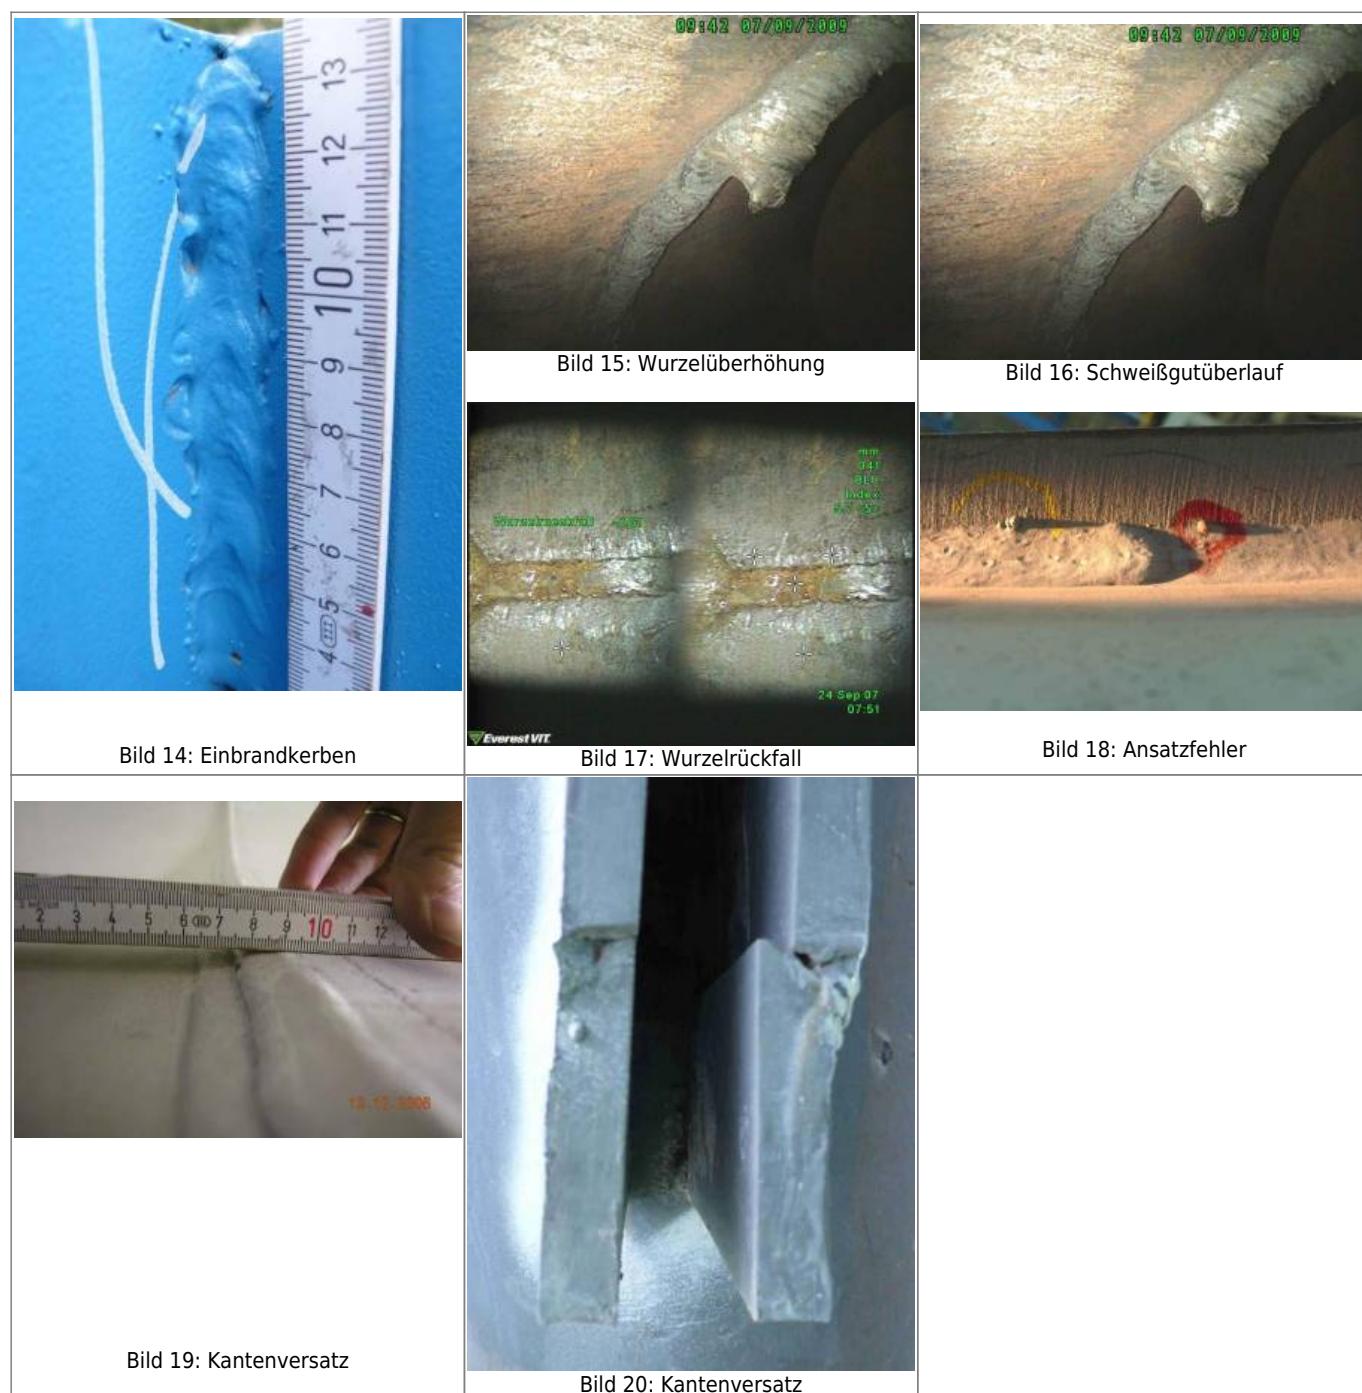
Form- und Maßabweichungen stellen an sich die typischen Unregelmäßigkeiten dar, die im Rahmen einer Sichtprüfung an Schweißnähten festgestellt werden.

Die Ursachen für das Auftreten dieser Unregelmäßigkeiten sind recht vielfältig. Vorwiegend sind sie auf mangelnde Handfertigkeit des Schweißers, falsche Einstellung der Schweißparameter und falschen Zusammenbau zurückzuführen.

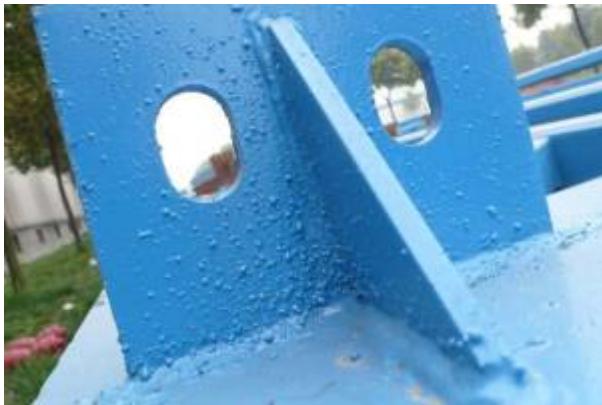
Bild 21: Schweißspritzer
